自动扶梯检测新规本月起实施 南国都市报记者调查发现——

# 海口自动扶梯难见封闭挡板

监管部门回应：原有电梯在年检前按新标准整改

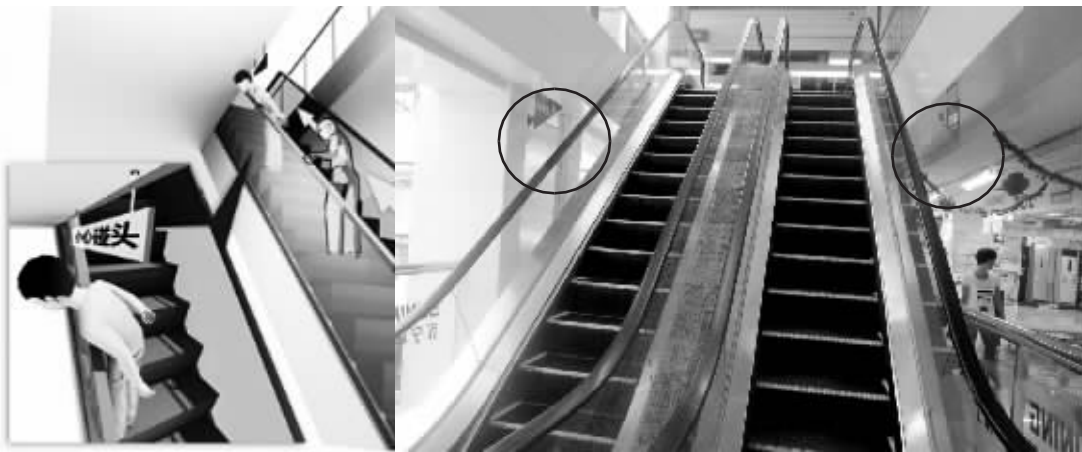
用封闭防护挡板将容易发生危险的“三角区”(画圈处)封死,可以防止乘客因将头、手等伸出扶手外侧而发生伤害;然而,海口几乎见不到有自动扶梯安装封闭挡板。(左图为资料图,右图由本报记者何慧蓉摄)

同时,新规对自动扶梯的“三角区”(是指规定间距之内的自动扶梯之间以及自动扶梯与建筑物之间产生的夹角)有一系列强制说明,规定目前所有悬挂式警示吊牌都将陆续更换成固定式的吊牌,强制安装在所有自动扶梯设备之上。电梯扶手带外缘与楼板交叉处或者交叉设置的自

动扶梯之间,必须设置高度不小于0.3米的封闭防护挡板,将容易发生危险的“三角区”封死,防止乘客因将头、手等伸出扶手外侧而发生伤害。自动扶梯外盖板与地面连接时,应设置防攀爬装置。同时延长电梯的制动距离,防止惯性引起意外事件发生。
